★風雨球場預定地上之黑板樹均移除，共有 18 棵樹，經勘查其中 12 棵移植(榕樹 2 棵、大葉山欖 4 棵、阿勃勒 5 棵、樟木 1 棵)，其餘 6 棵(榕樹 2 棵、大葉山欖 2 棵、阿勃勒 1 棵、火焰木 1 棵)

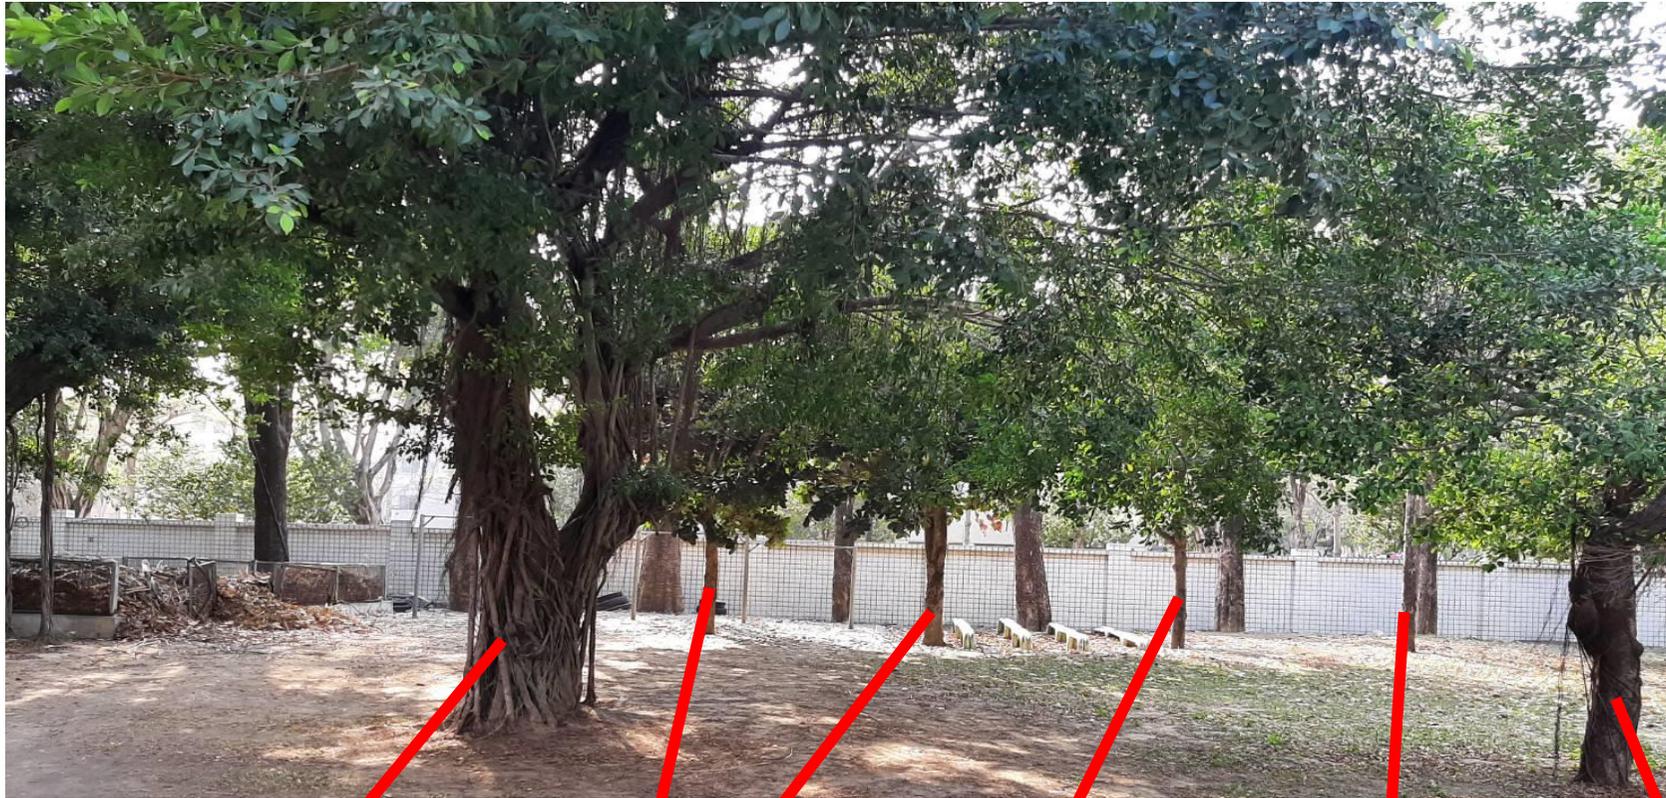
榕樹-移植

大葉山欖-移植

大葉山欖-樹幹細小，根張不良，樹態不健康，無移植價值，建議移除

大葉山欖-樹幹剝裂，已無生命現象，建議移除

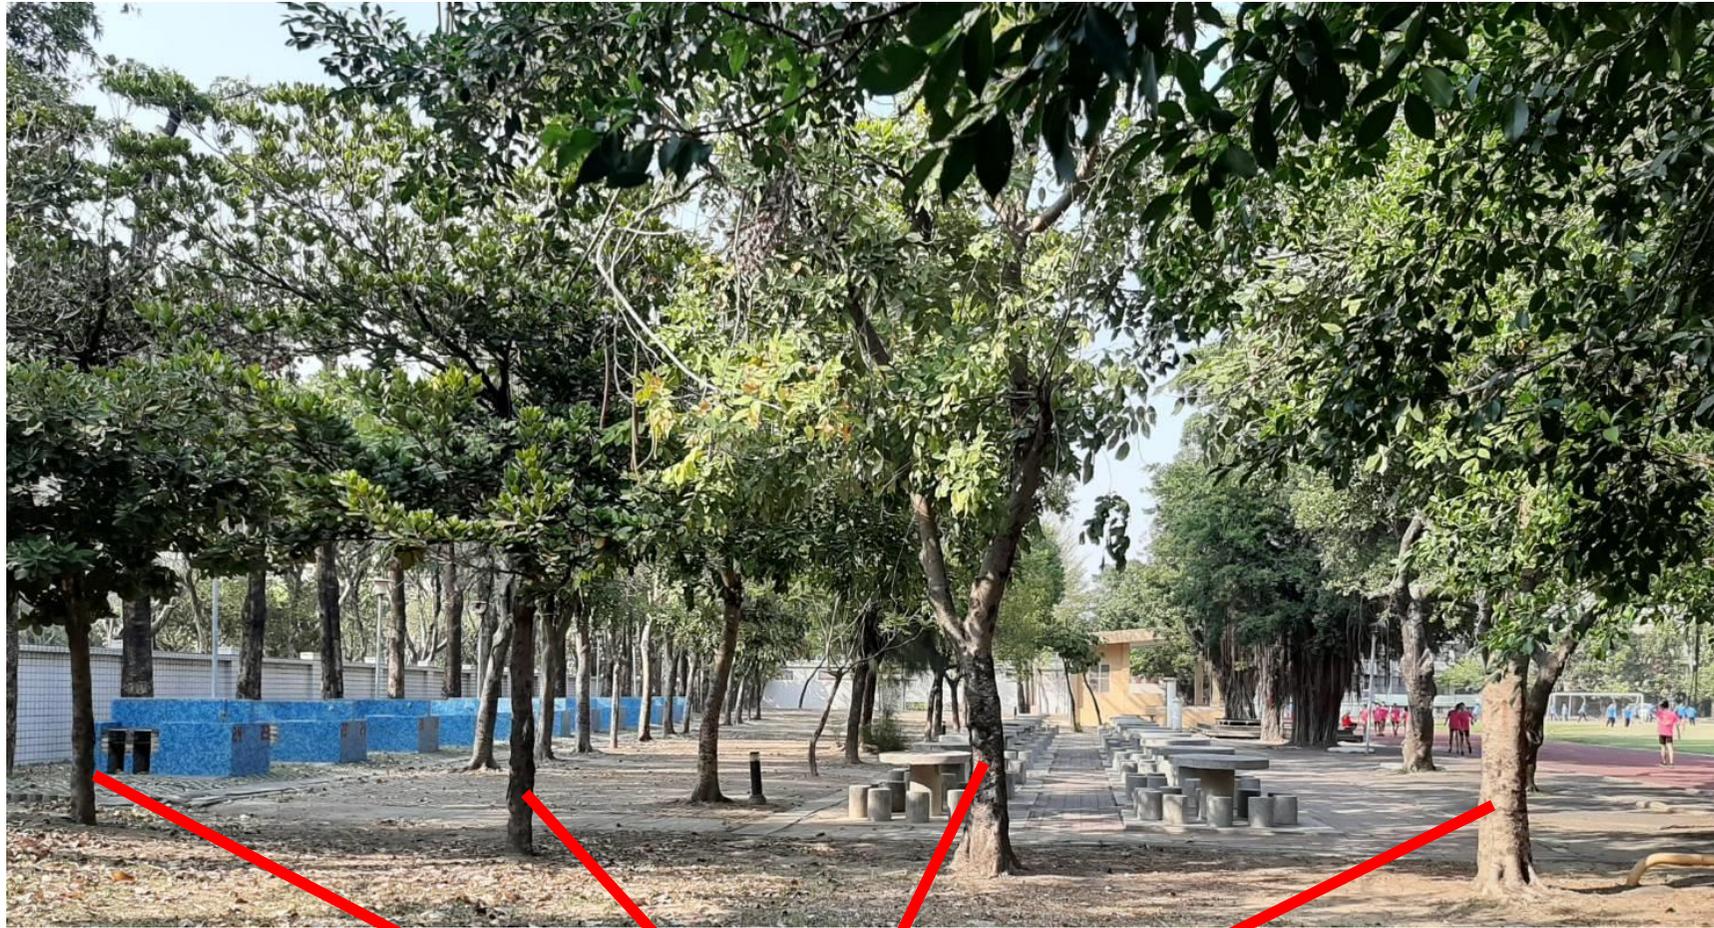
1.2-大葉山欖、3.4-阿勃勒-移植

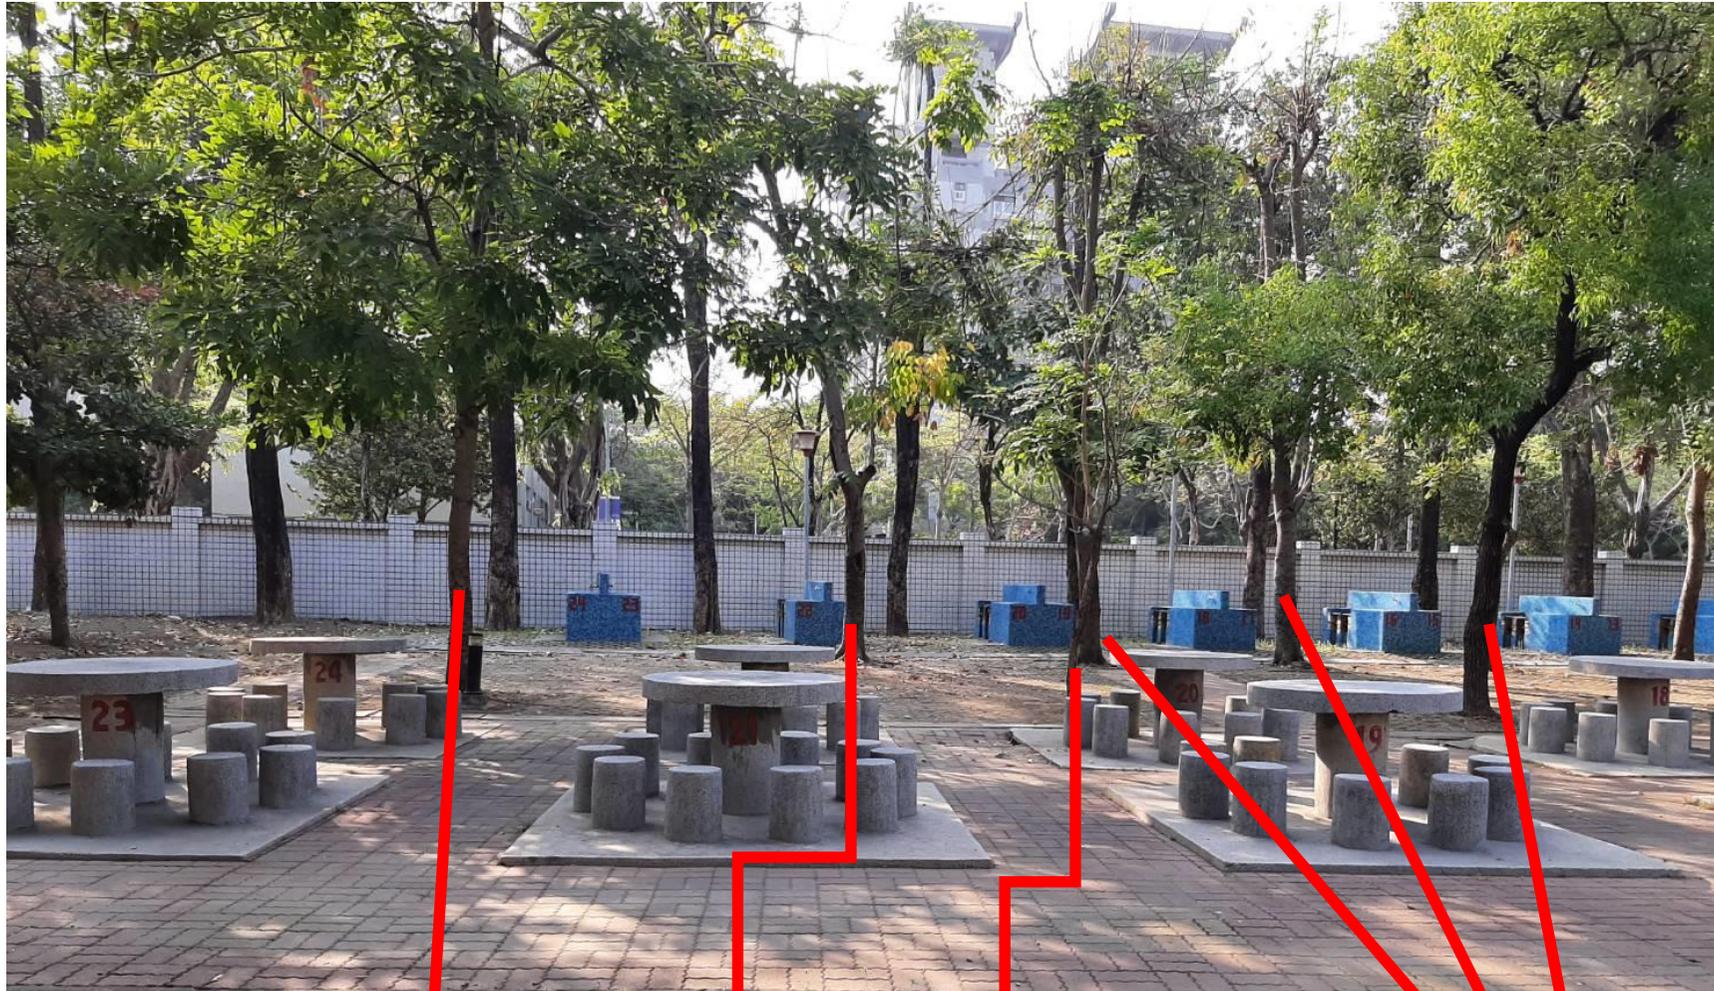
阿勃勒-移植

阿勃勒-樹皮剝落，健康不良，恢復困難，建議移除

火焰木-樹幹瘦弱，移植復活率低，建議移

樟木-移植

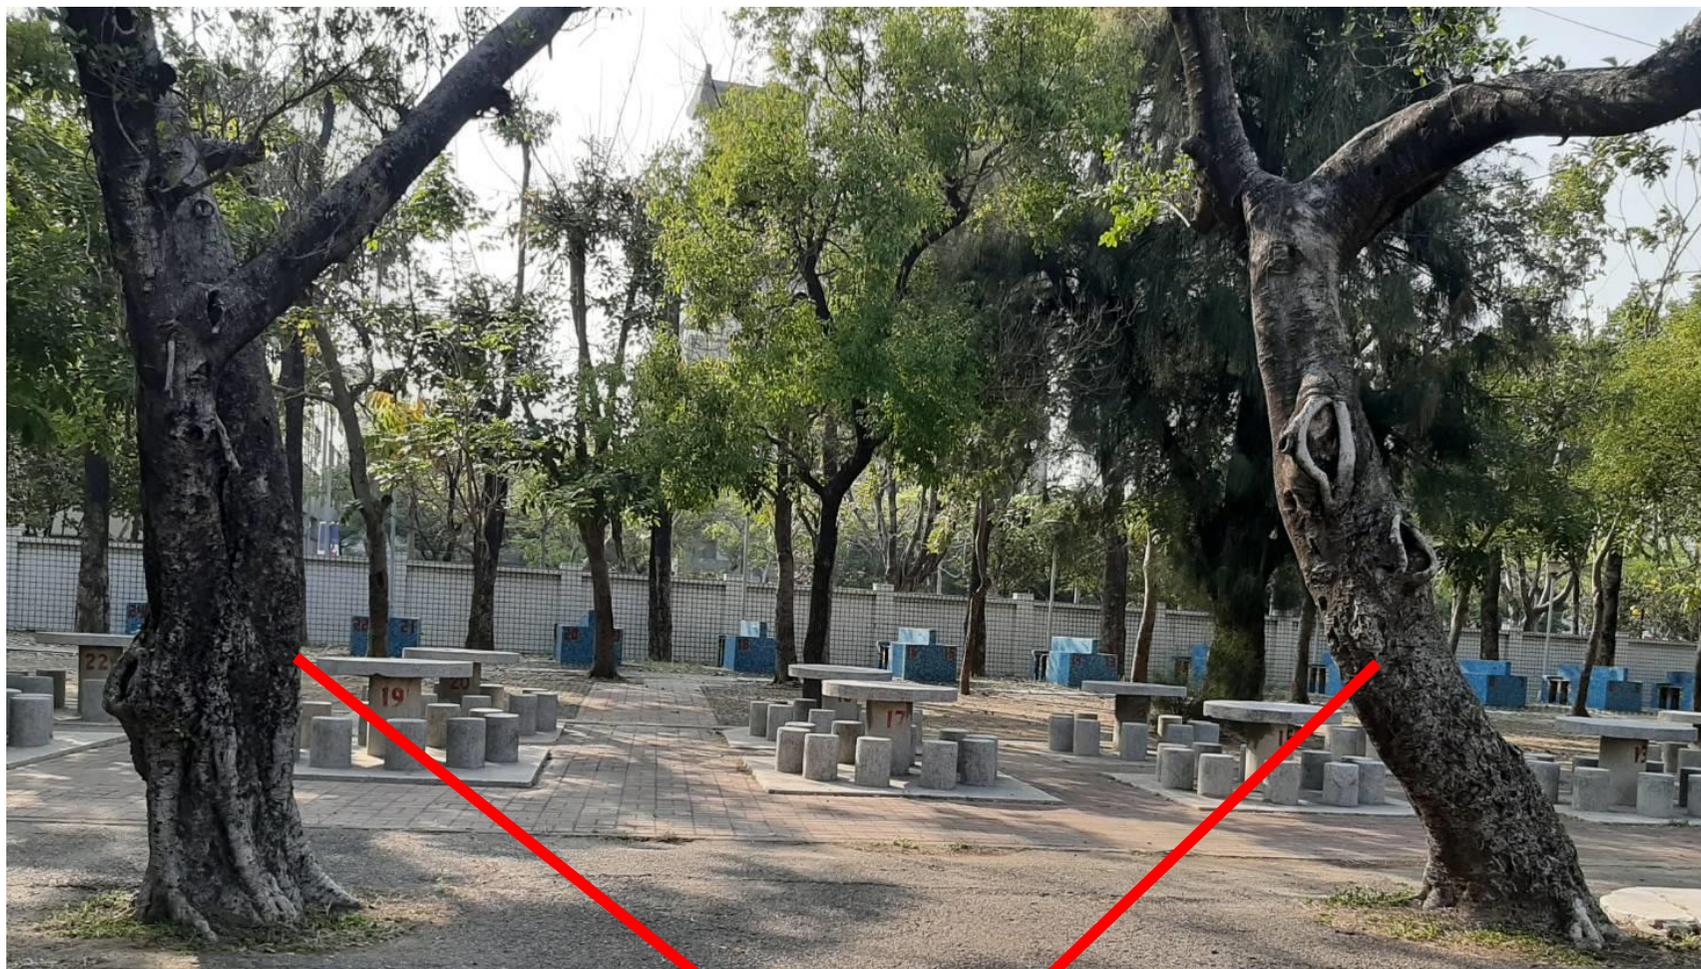
榕樹-樹冠樹葉稀疏，有嚴重病菌，樹幹已腐朽空心，健康嚴重不良，為預防傾倒及擴大感染，建議移除

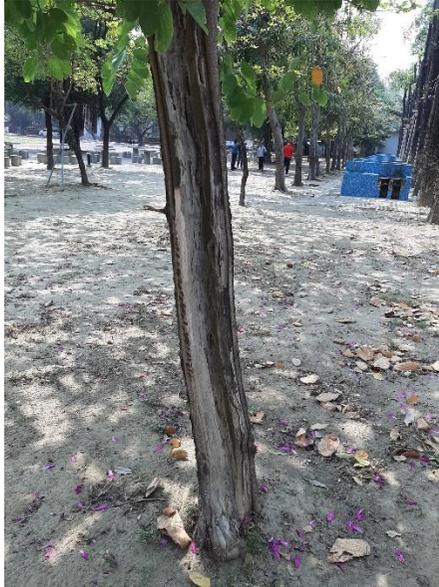
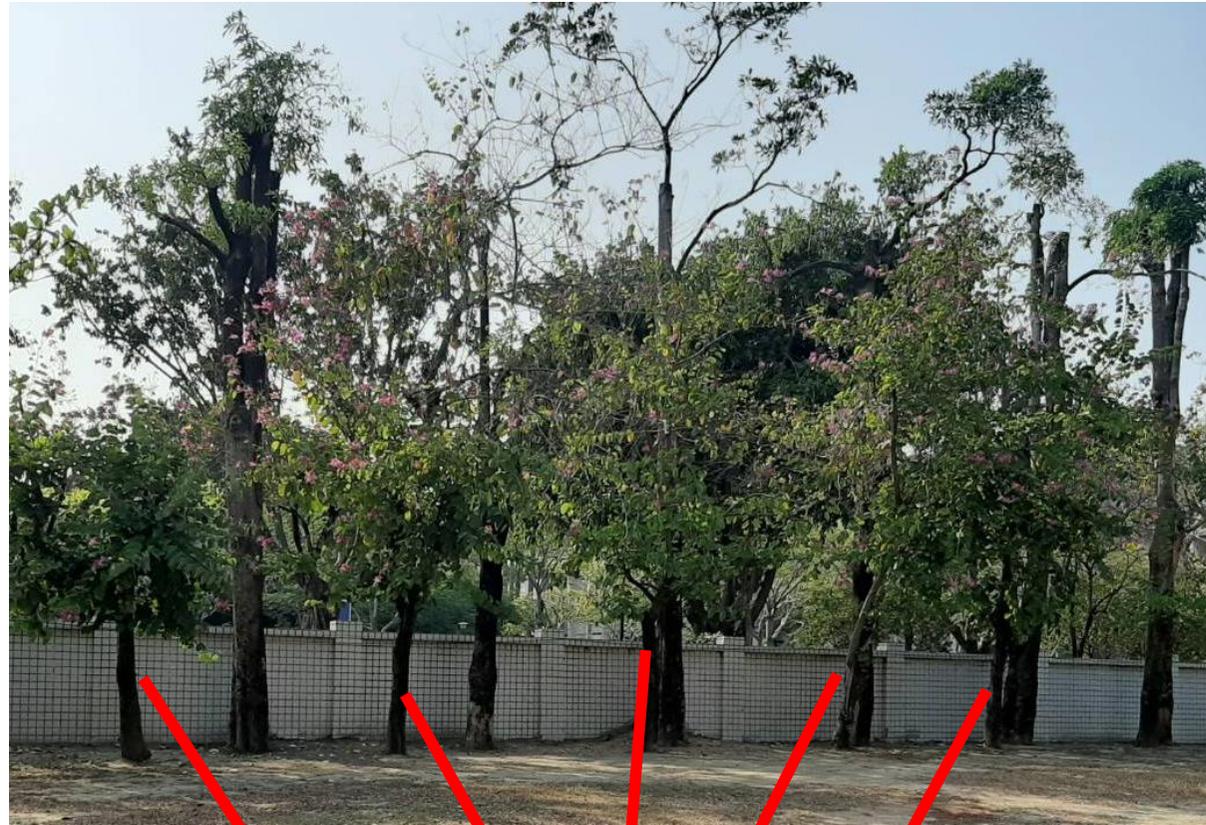
原有 5 棵豔紫荊多已枝幹縱向深裂嚴重，安全堪虞，擬移  
除之，並將風雨球場預定地上之植物就近移植於此

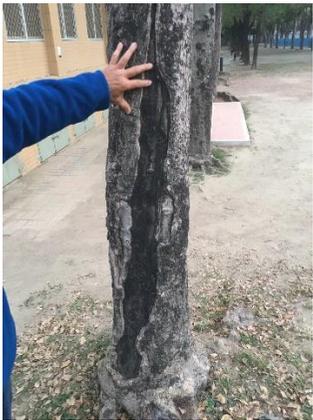
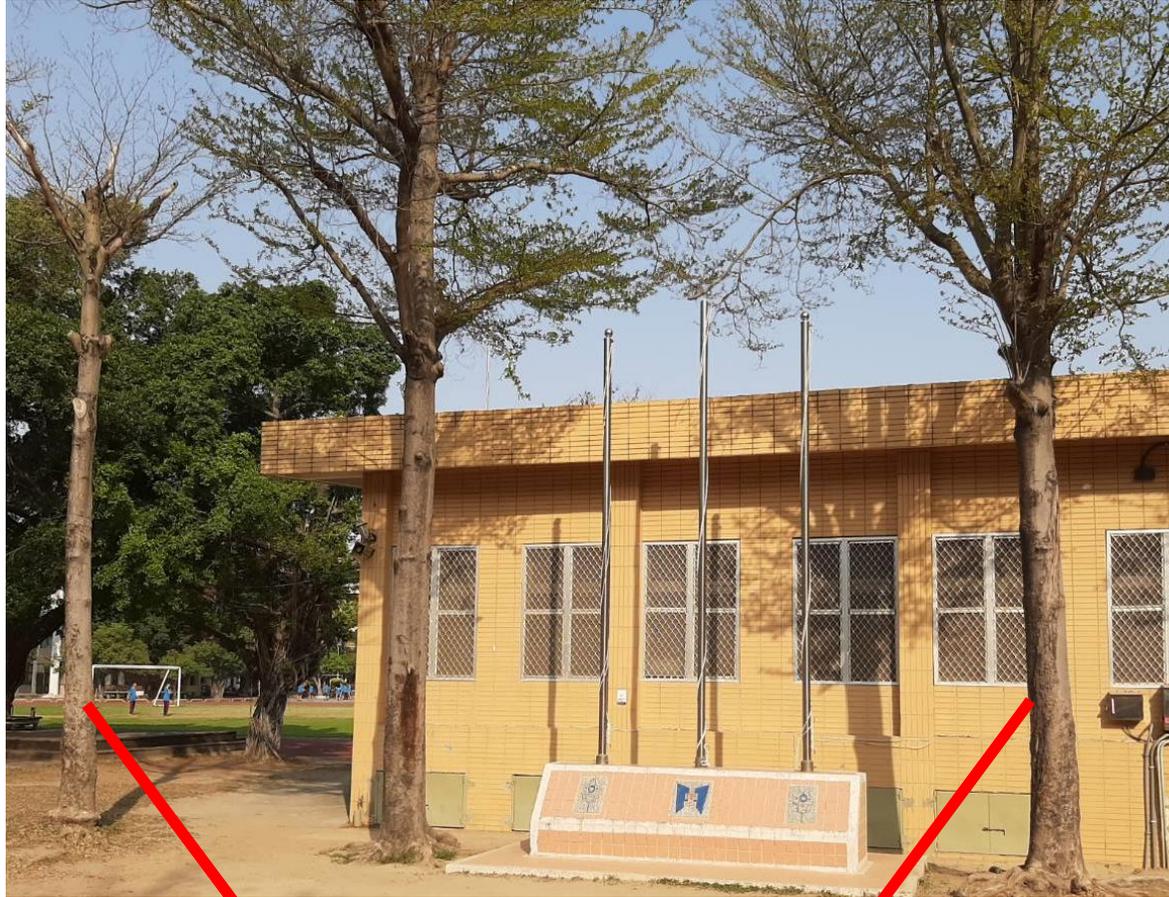
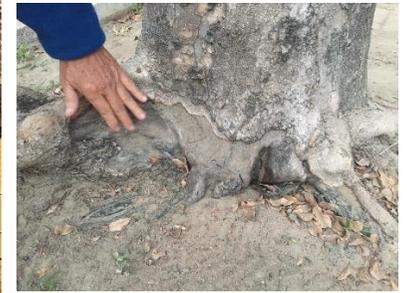
小葉欖仁-樹幹縱向深裂嚴重，根張腐朽，沒有支撐力，遇強風大雨有傾倒危險，安全堪慮，擬移除之，並將風雨球場預定地上之植物就近移植於此

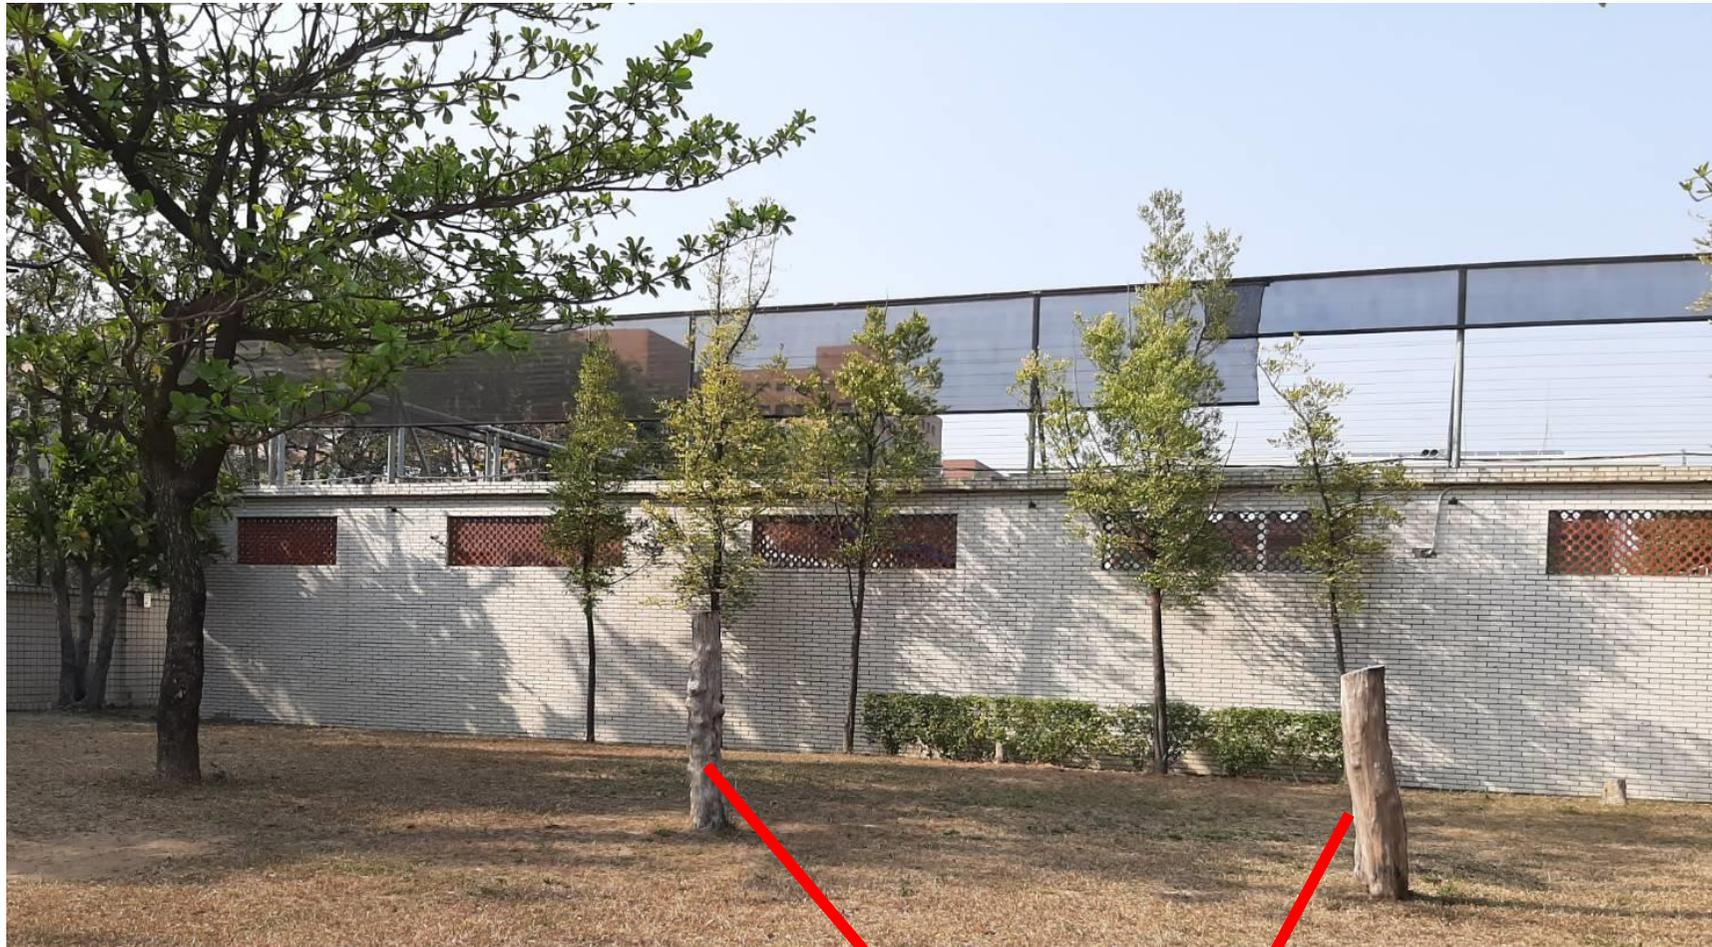
此 2 株已無生命擬移除之，並將風雨球場預定地上之植物就近移植於此

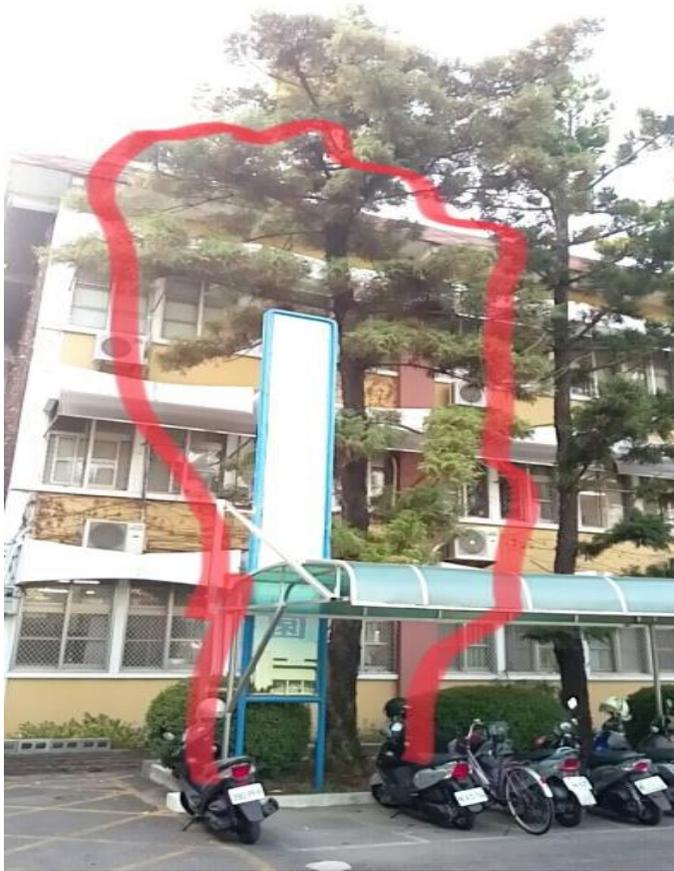
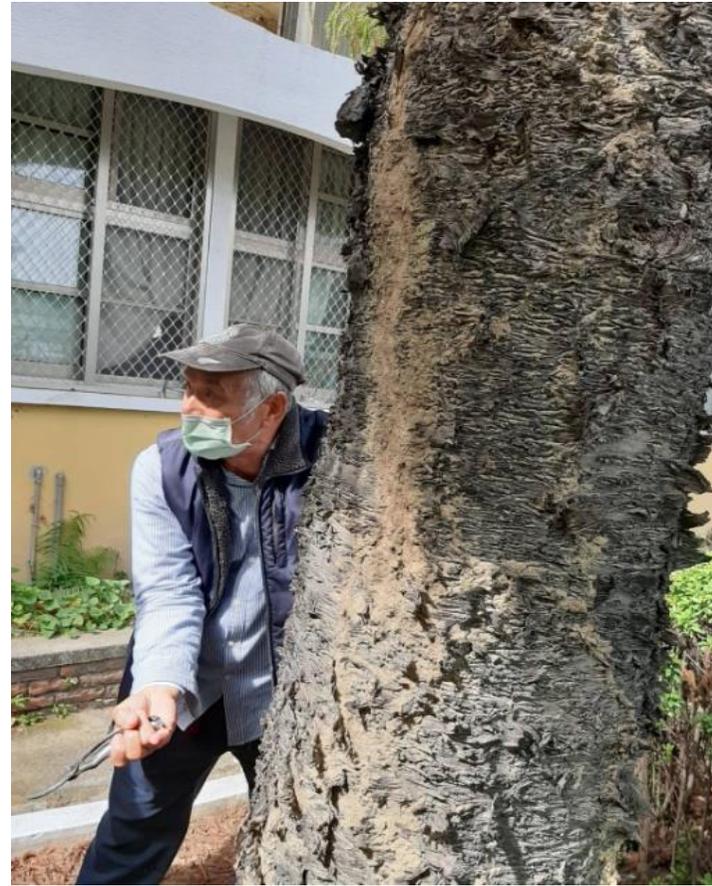
中正教學大樓右側第一棵「肯氏南洋杉」近年來生長停滯（底層葉片枯黃），樹幹白蟻活躍直上樹頂，可以救治但成效不佳，在校園裏有潛在危險、沒有移植價值、建議移除、（其他幾株也需持續觀察）。

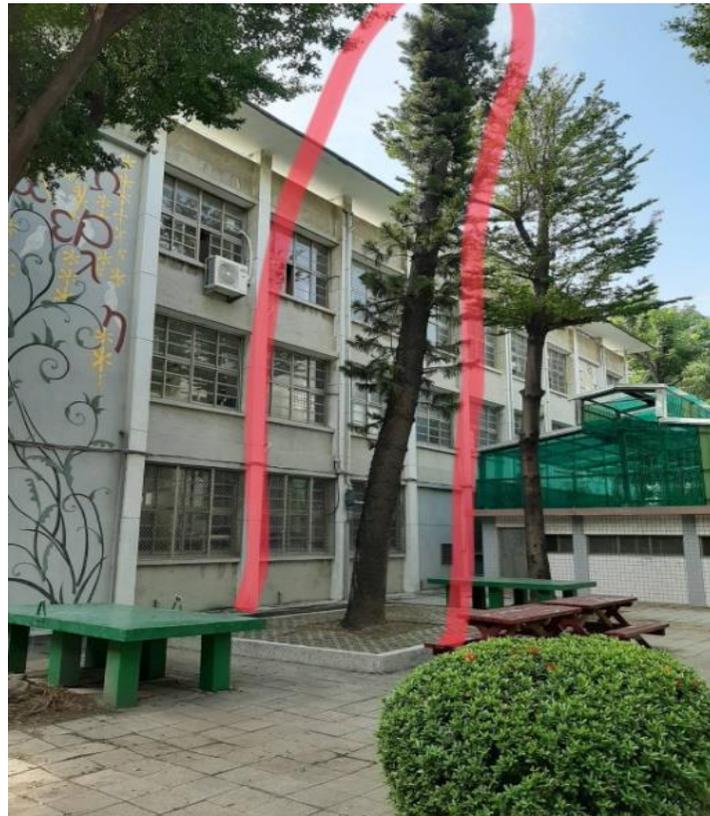
科學館後面的同樣一棵南洋杉，生長不良，週邊有多棵小葉欖仁樹綠意充足，移除後鋪平、給學生一個安全活動空間。

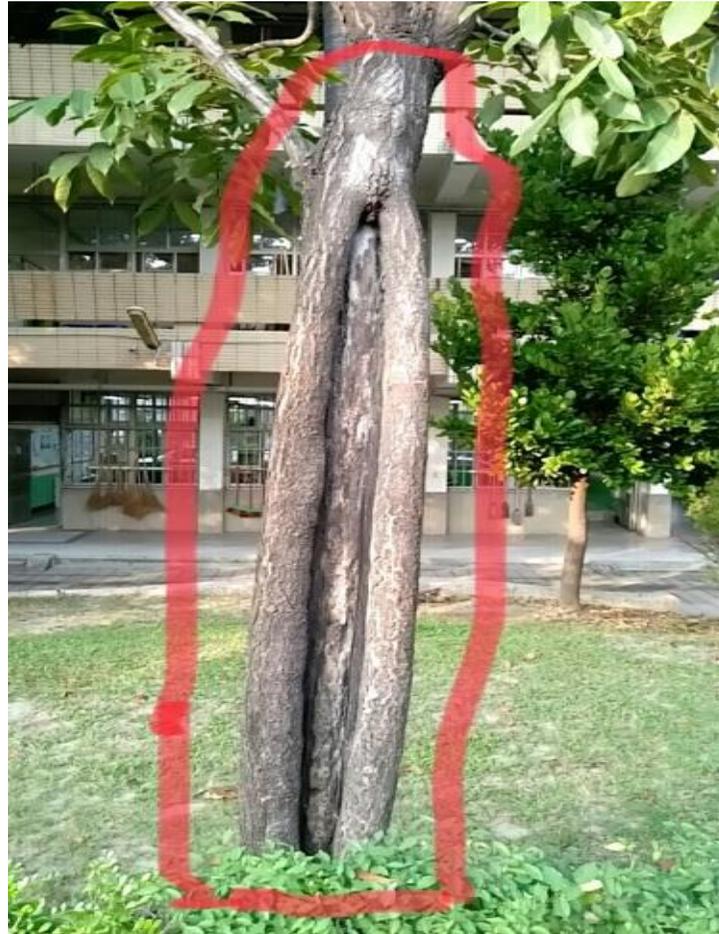
藝文廣場邊一棵桃花心木、多年前的外力破壞造成三米長、寬 17 公分多，直接到樹頭的縱向深裂，難以自然修護、在校園也是有潛在危險，建議移除。

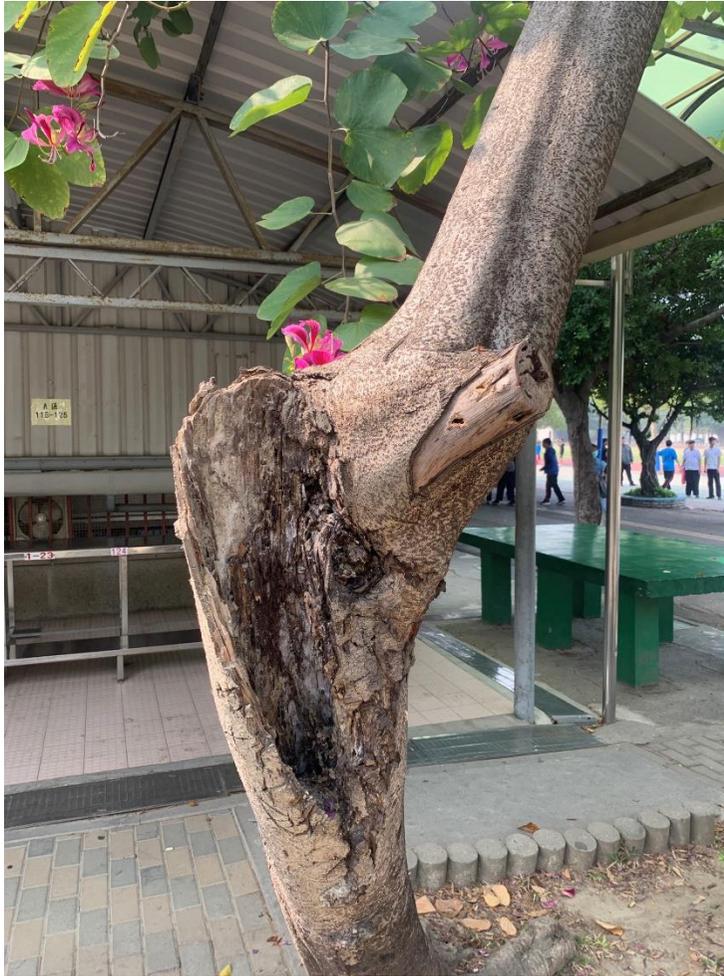
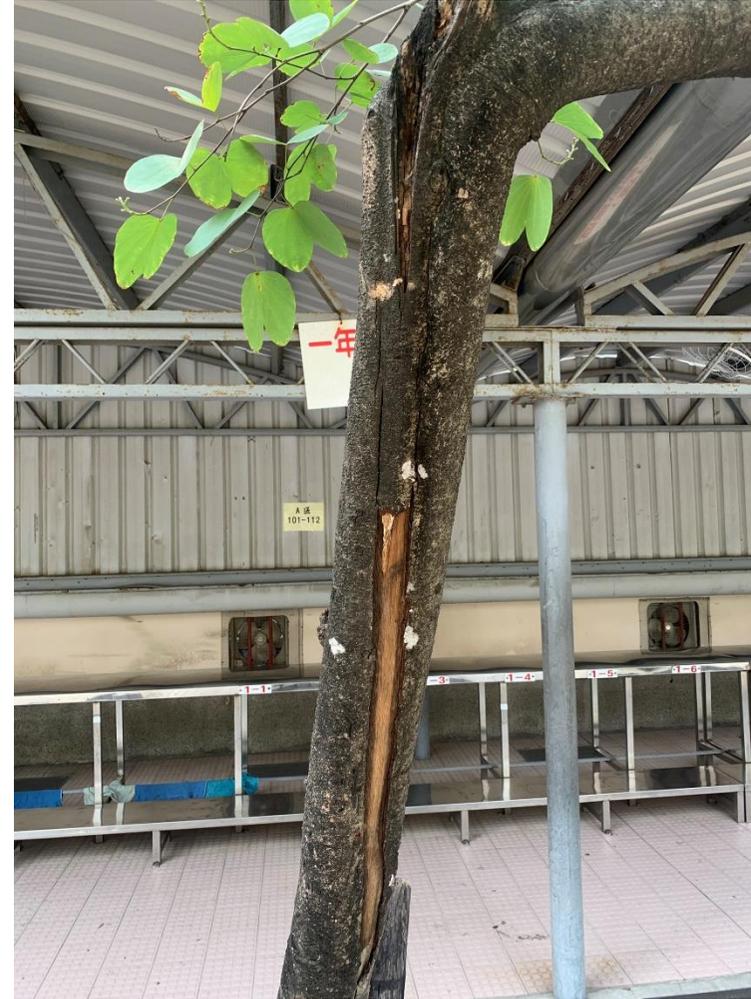
一年級餐區前面 2 棵豔紫荊縱向深裂，難以自然修護，有潛在危險，建議移除。
